UMNUTZUNG DER BERGTROTTE VON OSTERFINGEN

POSITIVES BEISPIEL FÜR DEN SCHONENDEN UMGANG MIT KULTURGUT

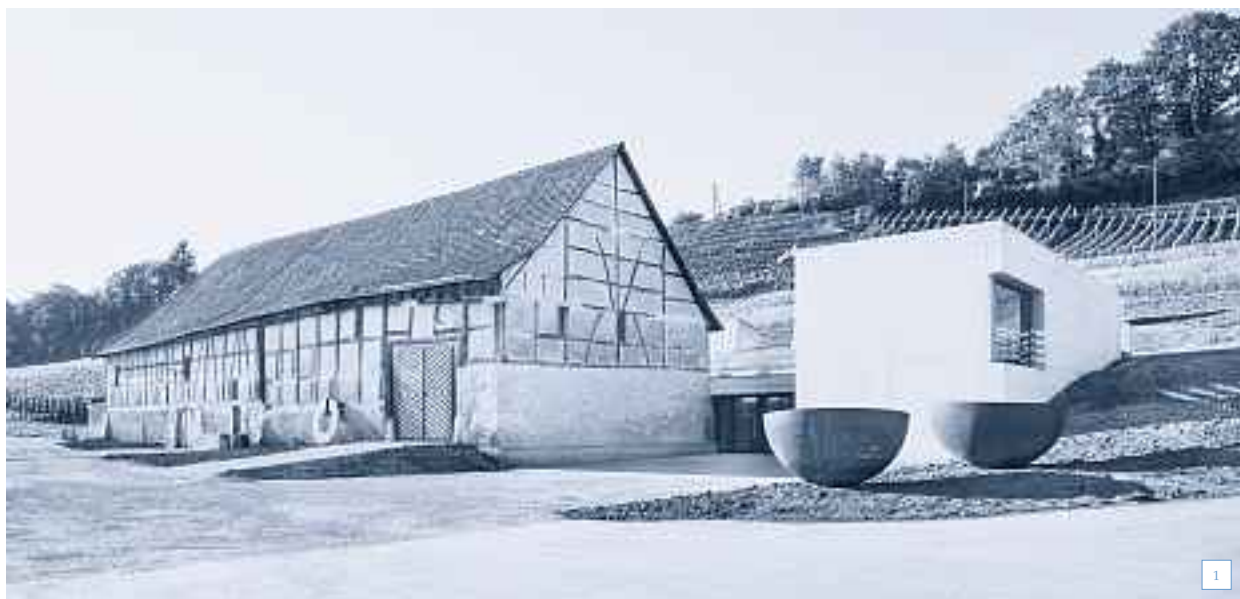
¹ Die Trotte steht als Einzelbau mitten im Rebhang. Die Erweiterung konzentriert sich auf die Integration in die Landschaft. Die neuen Bauten heben sich deutlich ab, treten aber in möglichst minimaler Form in Erscheinung. Foto: © Peter Hebeisen.

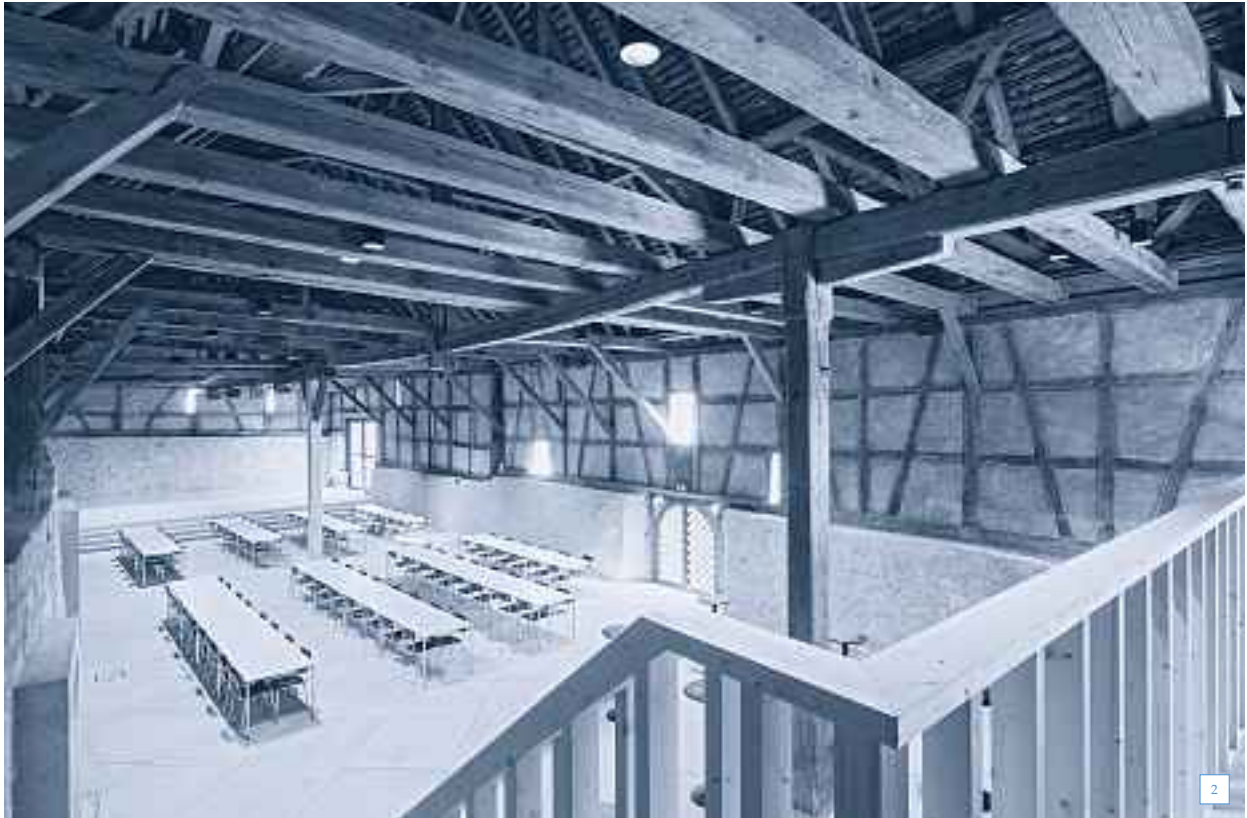
2 Bei der Restaurierung ging es u.a. auch darum, alte und neue Bauteile miteinander zu verbinden. Dies zeigt sich insbesondere bei den Einbauten im Trotteninnern (Abb. 2) und bei den Übergängen im neuen Verbindungsgang (Abb. 4). Fotos: © Spühler Partner Architekten AG, SPPA.

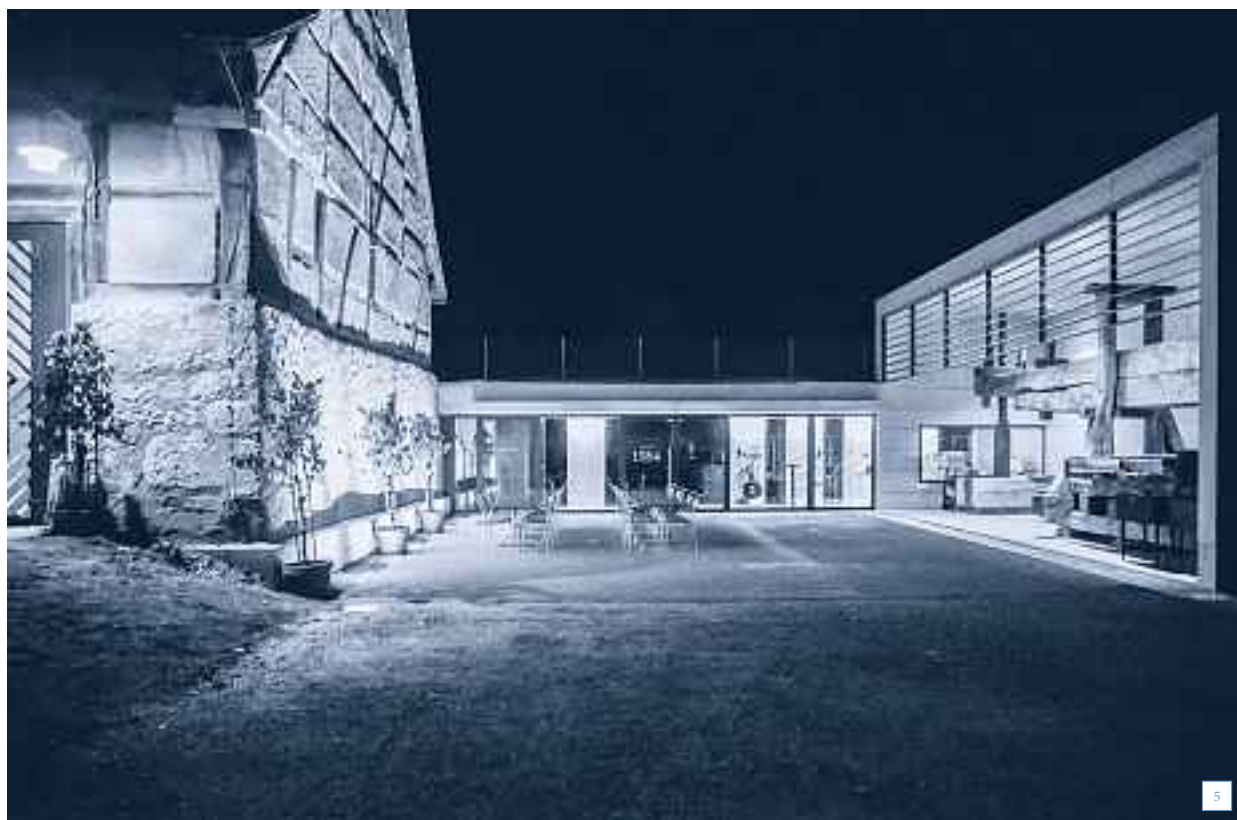
5 Begrenzt durch den Altbau, das Restaurant und den neu angebauten Unterstand für den Trottenbaum entsteht ein neu aufgespannter Aussenraum, der alt und neu miteinander in Verbindung bringt. Foto: Hans Rudolf Meier, © Stiftung Bergtrotte.
